Survey report – S/Y “CHRISTINA II” - Oceanis 473

prot: O473_RS200917M12

1 Oggetto

Ispezione strutturale su un'unità a vela modello Oceanis Beneteau 473 denominata “CHRISTINA II”, al fine di rilevare lo stato dell'unità a seguito di un naufragio con spiaggiamento avvenuto in data 29 settembre 2020, presso la spiaggia di Porto Santa Margherita di Caorle (VE). Il controllo è stato eseguito in data dal 17 settembre 2020 presso la darsena Marina 4 di Porto Santa Margherita di Caorle (VE).

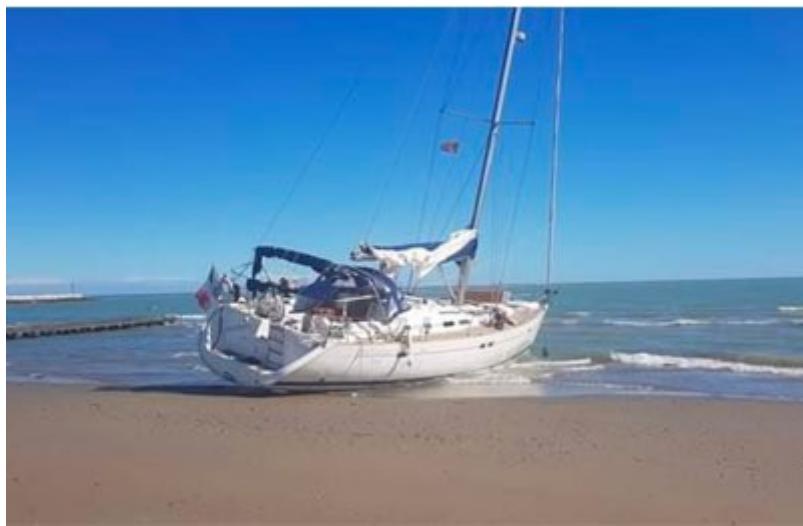
L'imbarcazione ha subito un naufragio in data 27 settembre 2020 presso la spiaggia di Porto Santa Margherita di Caorle (VE). L'unità a causa delle avverse condizioni meteo si è arrenata nella spiaggia di sabbia senza subire sbandamenti e rimanendo fondamentalmente dritta.

Il profondo insabbiamento della chiglia ha provocato la lesione e delaminazione del fasciame del fondo scafo in corrispondenza della zona di attacco chiglia-scafo. La rottura locale del fasciame dello scafo ha provocato l'allagamento degli spazi interni, con conseguente immersione parziale degli impianti, del motore ed degli arredi. Per poter riportare l'unità in condizioni operative si rendono necessari importanti lavori di riparazione a carico delle strutture e degli allestimenti.

Foto 1: foto imbarcazione spiaggiata
